# 江苏省洋口港经济开发区热电联产扩建项目 水土保持设施验收报告

建设单位：南通佳兴热电有限公司  
编制单位：扬州苏源水利设计咨询有限公司  
2024年1月

## 水土保持设施验收报告

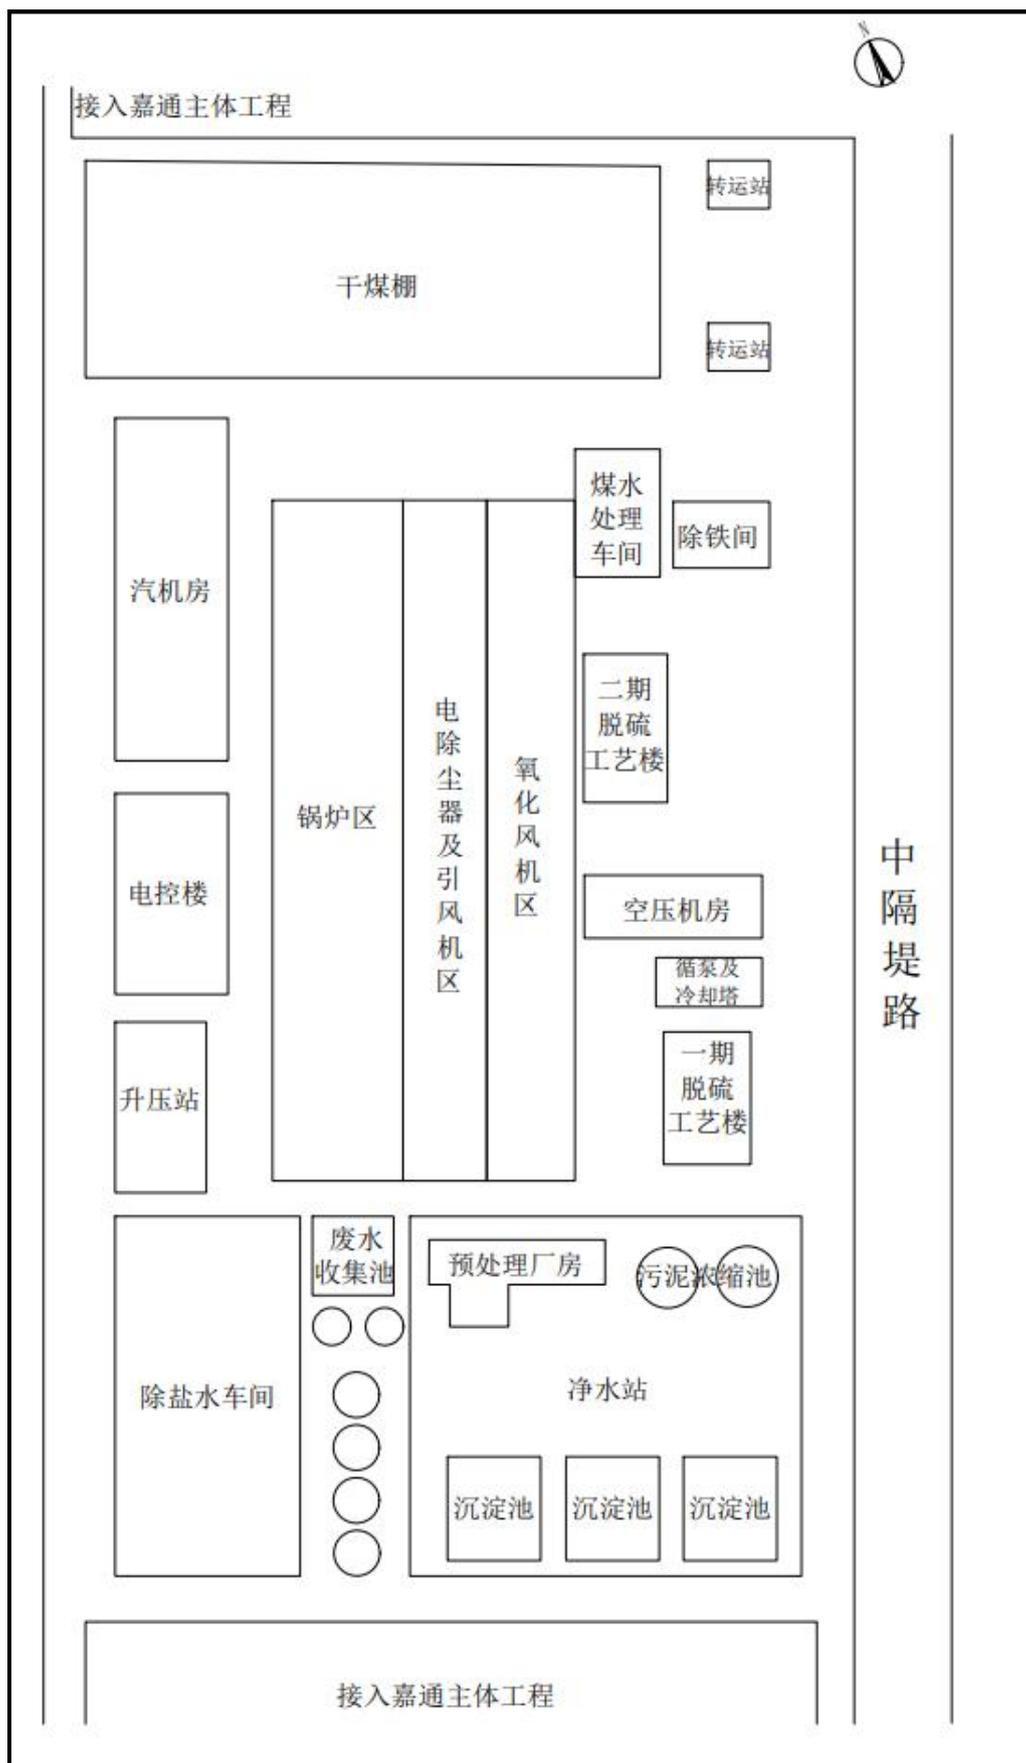
图 1-2 项目区总平面布置简图

厂区自北向南依次为：干煤棚、汽机房、电控楼及升压站、锅炉区及除氧煤仓间、净水站及化水区。

本项目主要包括厂区内建构筑物、道路管线等配套设施及厂外道路等。永久占地面积  $8.15\text{hm}^2$ ，其中建构筑物区  $4.22\text{hm}^2$ ，道路管线区  $3.27\text{hm}^2$ ，绿化区  $0.66\text{hm}^2$ ；此外临时占地面积  $1.10\text{hm}^2$ ，其中道路管线区  $0.02\text{hm}^2$ ，绿化区  $0.18\text{hm}^2$ ，施工生产生活区  $0.3\text{hm}^2$ ，临时堆土区  $0.6\text{hm}^2$ 。

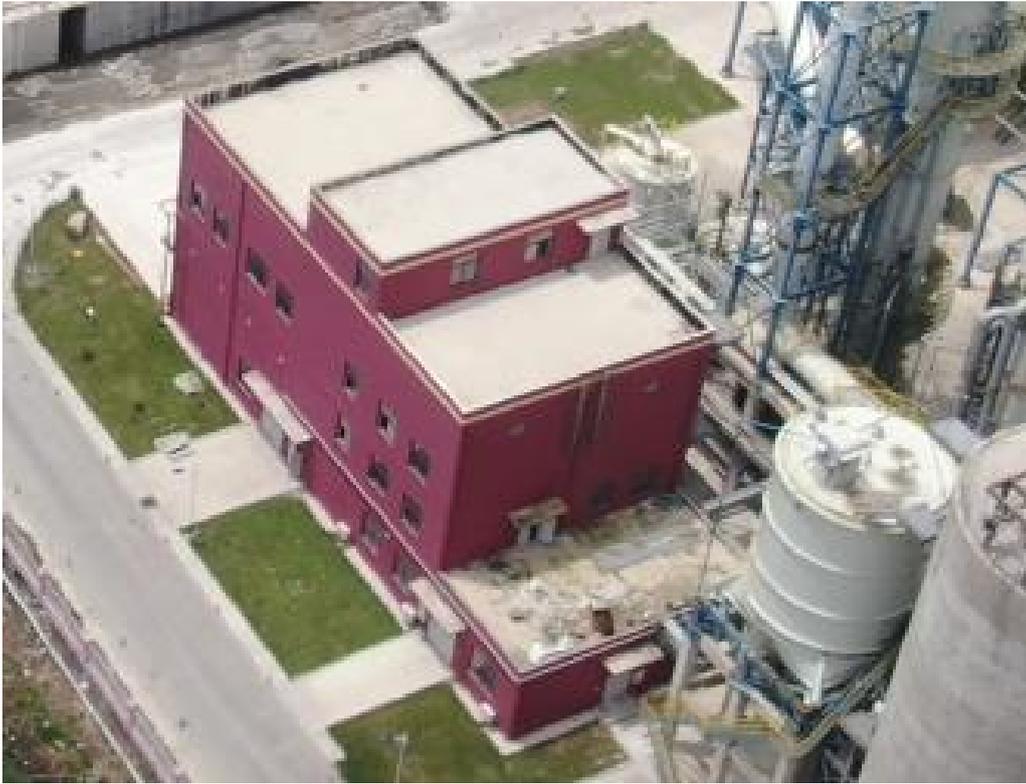
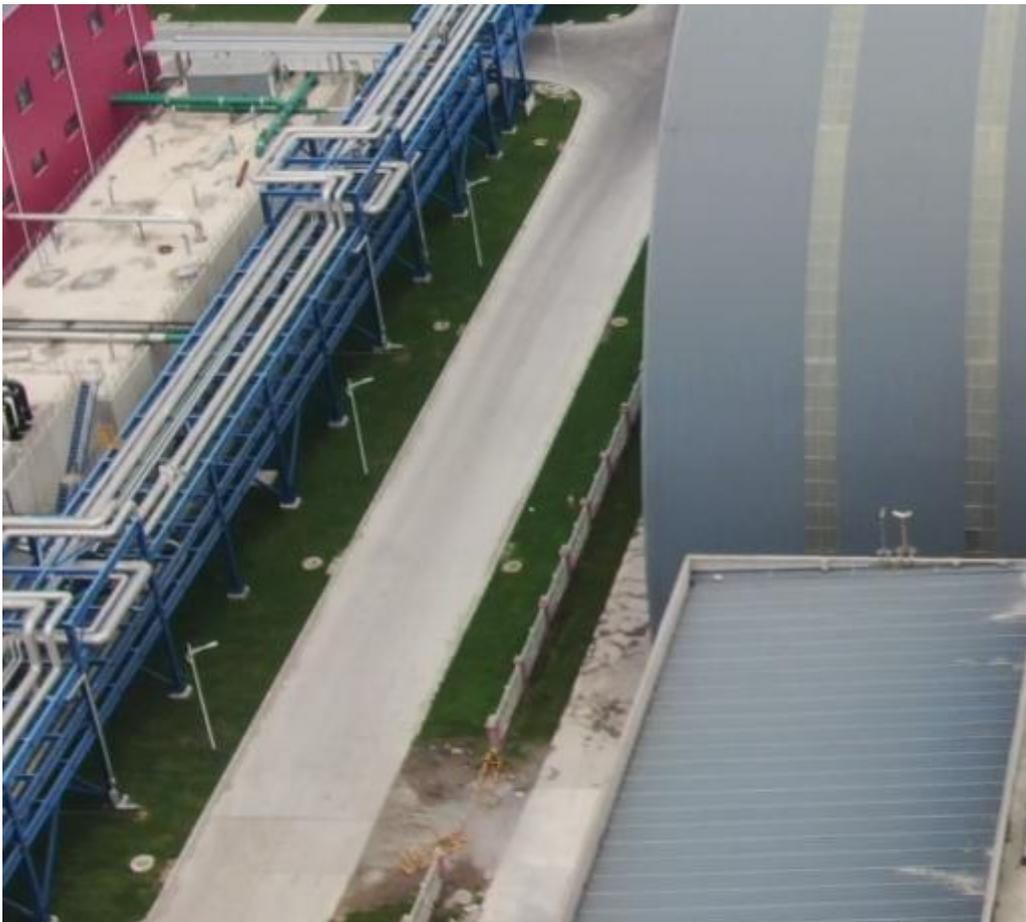
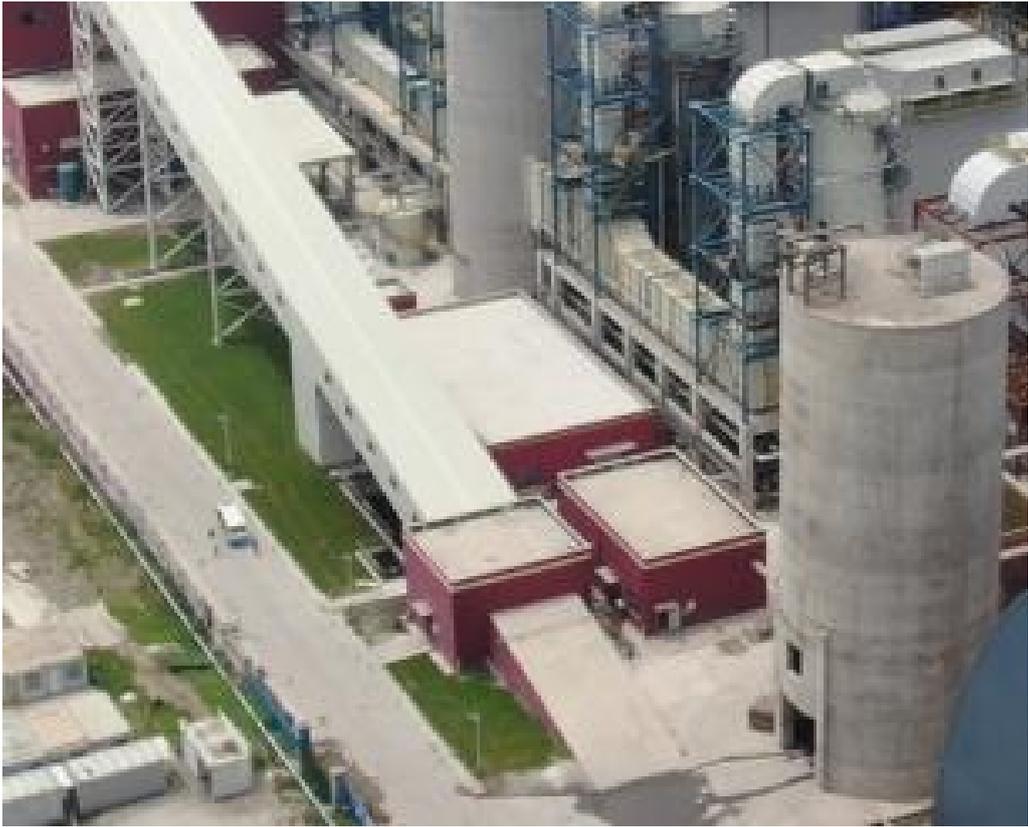
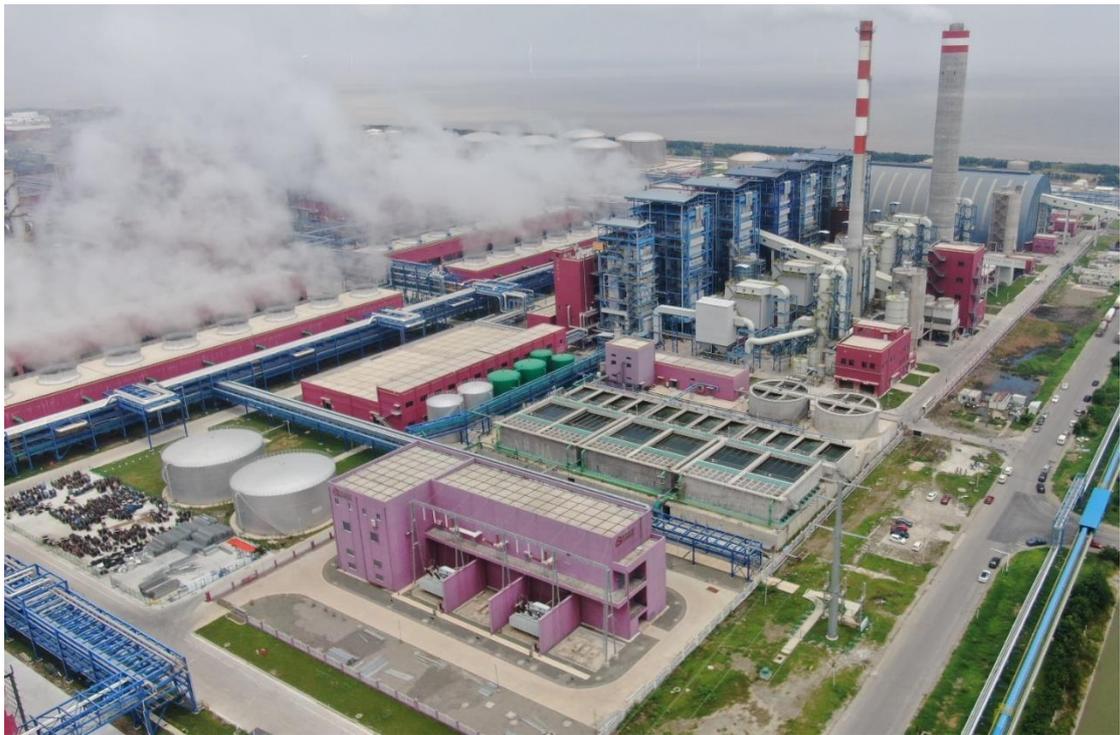
附件 8 水土保持工程验收照片

工程运行期内水土保持设施行护工作交由南通佳兴热电有限公司负责，管护责任明确。管护单位指派专人负责各项设施的日常管护，对工程措施不定期检查，出现异常情况及时修复和加固。项目实施了土地整治、绿化覆土、排水工程等，栽植了乔木、灌木和种草，施工中布设了临时拦挡、临时排水、临时苫盖、进行了临时绿化。上述措施对工程施工阶段可能产生的水土流失危害进行了有效控制。截止目前，工程措施完好无损，植物措施生长良好，水土保持措施运行正常，有效地防治了水土流失，改善了项目建设区生态环境。

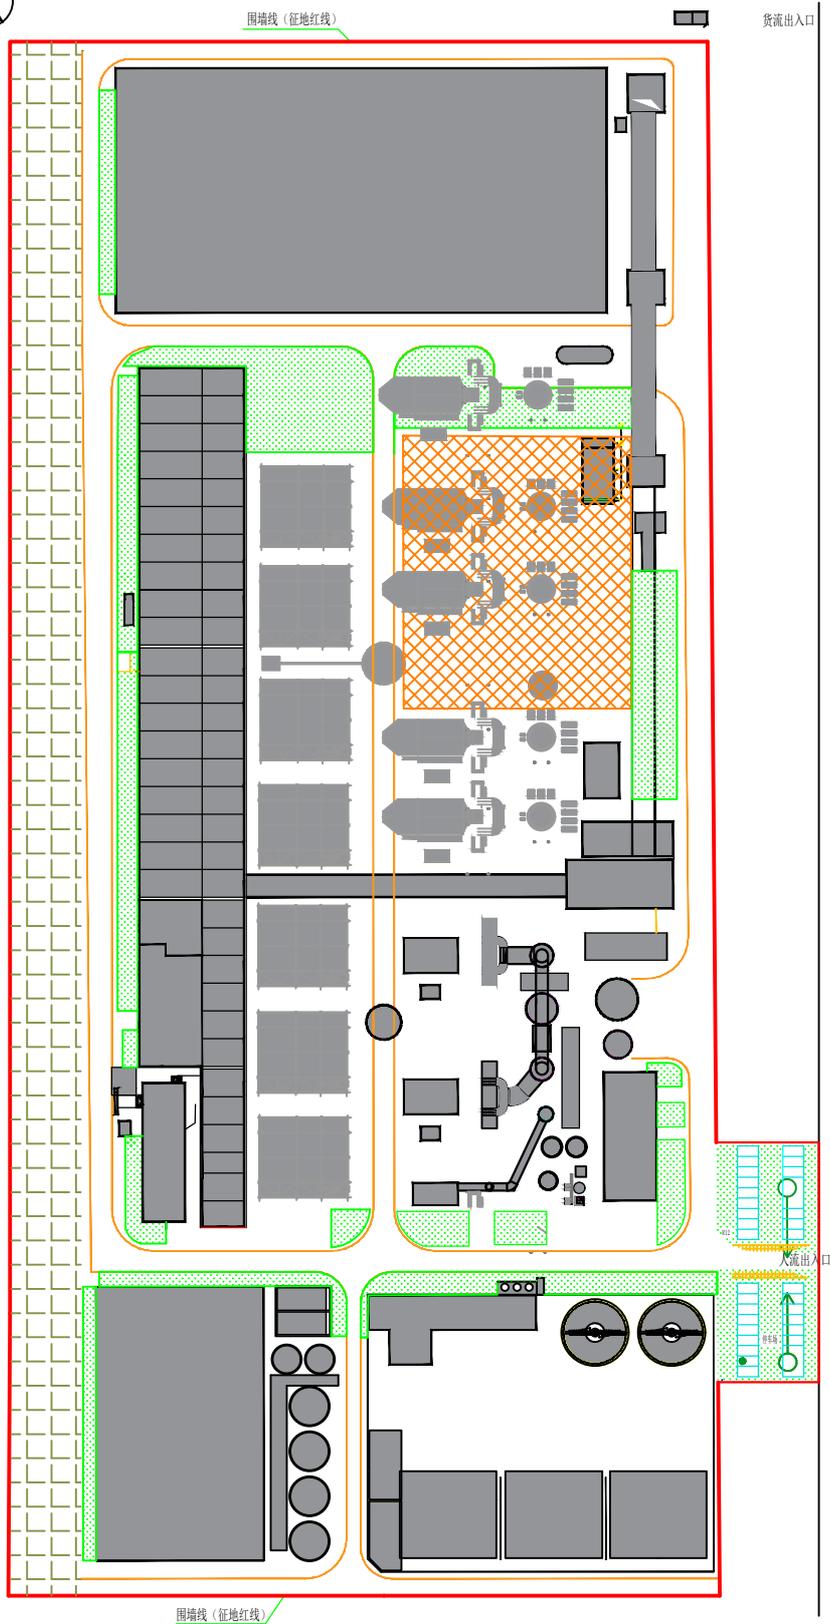
- 防治责任范围
- 建筑物区
- 道路管线区
- 绿化区
- 施工生产生活区
- 临时堆土区
