南通市中央创新区医学综合体（一期）建设项目
水土保持设施验收报告

建设单位：南通市中央创新区医学资产管理有限公司

编制单位：江苏联信水利服务有限公司

水土保持设施验收报告

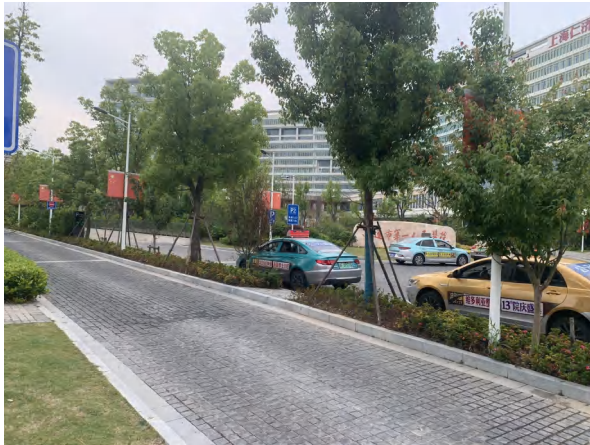
透水铺装 1

单位工程	分部工程	外观质量	质量评定
土地整治工程	表土剥离及回覆	表土剥离后可绿化栽植	合格
	土地恢复	土地恢复至可绿化栽植	合格
防洪排导工程	排洪导流设施（雨排水管网）	雨水管敷设合格	合格
降水蓄渗工程	降水蓄渗（雨水回用系统）	雨水收集系统安装完好	合格
	降水蓄渗（透水铺装）	透水铺装铺设完好	合格
	降水蓄渗（下凹式绿地）	下凹式绿地布设完好	合格
植被建设工程	点片状植被	苗木栽植整齐、竖直，长势良好	合格
临时防护工程	排水	临时排水沟内壁拍实，尺寸合格	合格
	沉沙（沉沙池）	沉沙池砖砌体平顺，尺寸合格	合格
	沉沙（洗车平台）	洗车平台砌体平顺，尺寸合格	合格
	覆盖	覆盖措施到位	合格
	拦挡	编织袋填土足，尺寸合格	合格

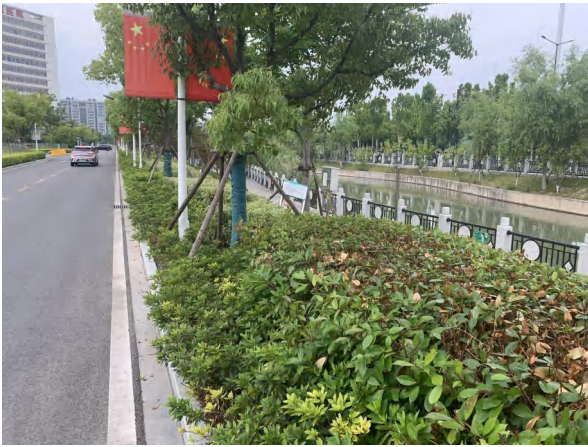
绿化区 1

本项目可恢复林草植被面积为绿化监测区的绿化面积 12.94hm²。本项目至监测结束, 实际实施达标的植物措施面积为 12.935hm², 未达标区域存在约 50m²的裸露, 已达标绿化区域植被恢复良好, 植被的成活率较高。综上, 可计算得本工程总体林草恢复率达到了 99.96%, 达到水土保持方案批复防治标准目标值 98%要求。
