R18002 地块项目

水土保持设施验收报告

建设单位：南通市中央创新区科创产业发展有限公司

2025 年 12 月

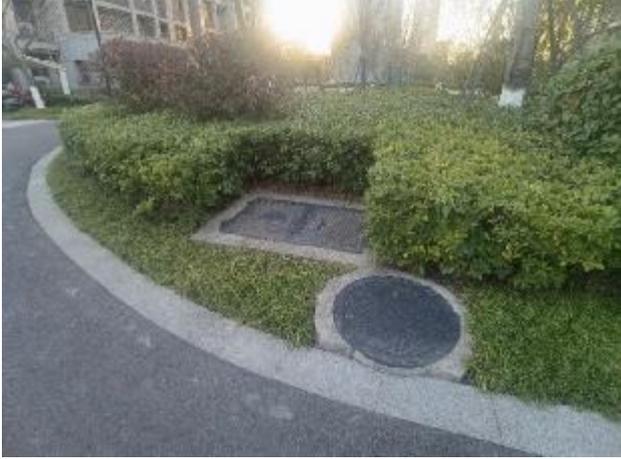
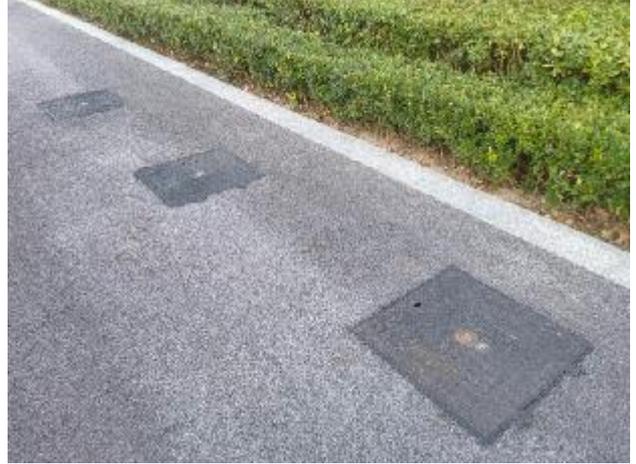
透水沥青、雨水管网

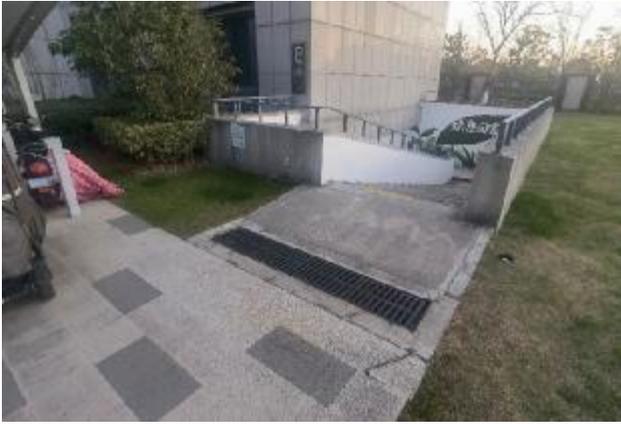
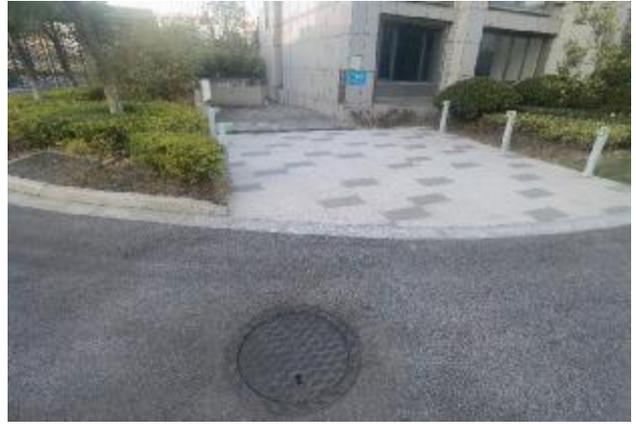
透水铺装

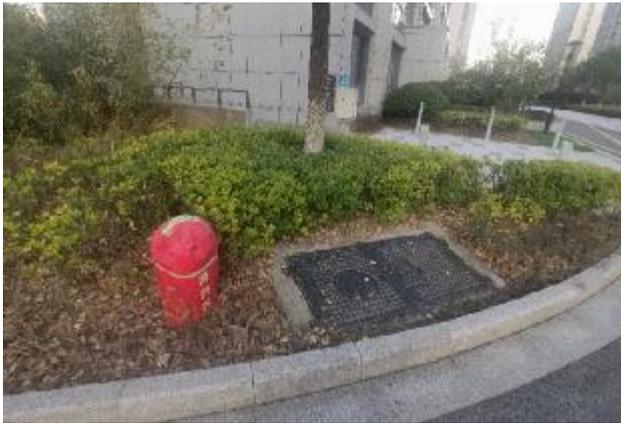
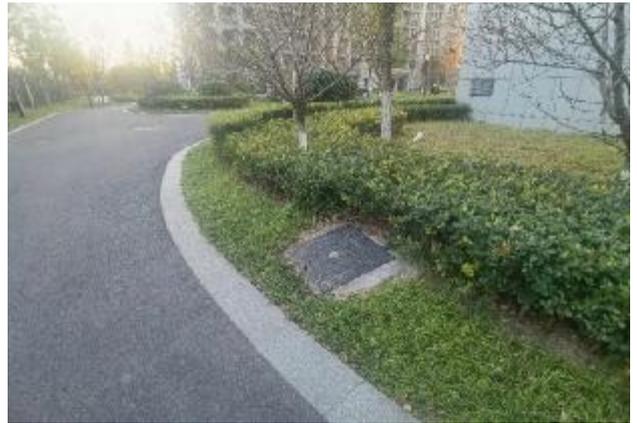
景观绿化
